国指定史跡 小牧野遺跡環状列石保存修理業務

所在地： 青森県青森市
設立主体： 青森県青森市
完成年度： 平成20年（2008）
業務範囲： 遺跡保存修復

全国的にも非常に珍しい石の組み方「小牧野式環状列石」の保存修理

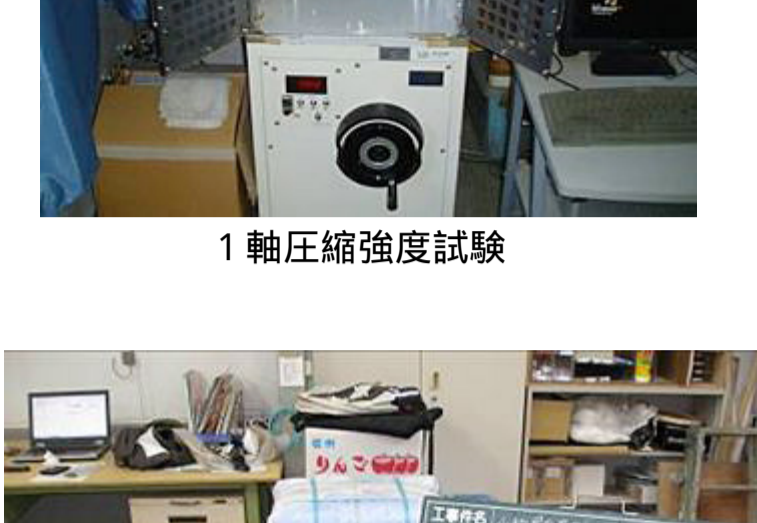
供試体作製

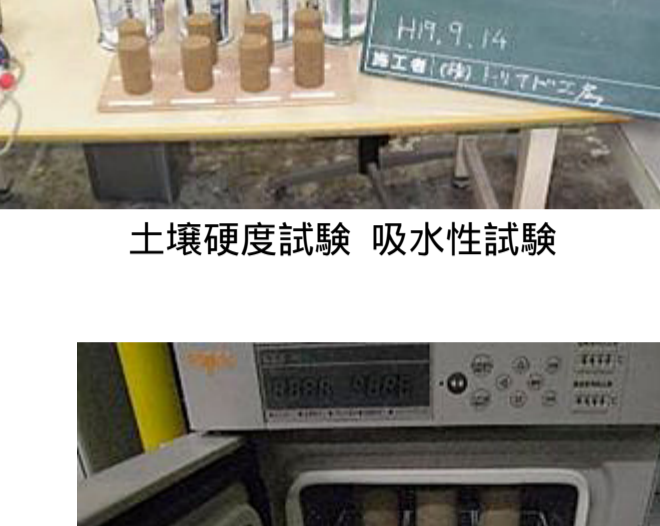
1軸圧縮強度試験

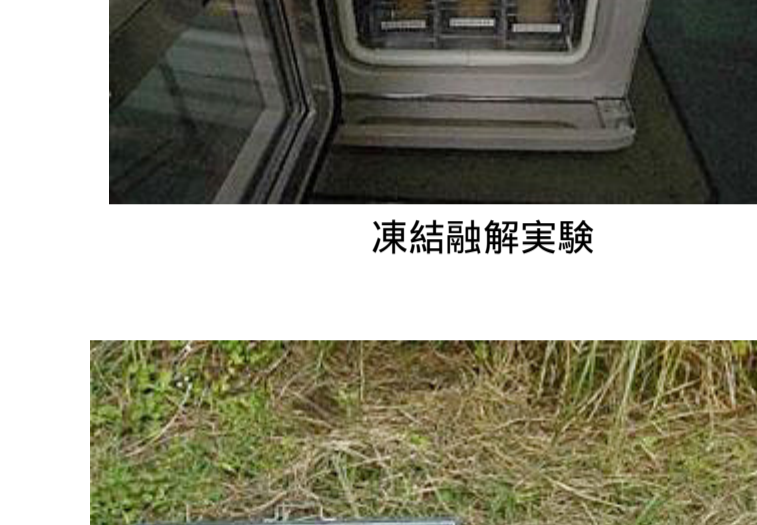
土壌硬度試験 吸水性試験

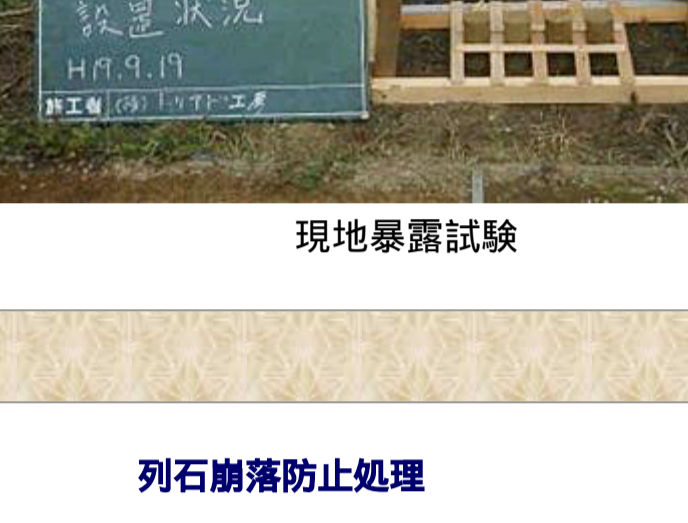
凍結融解実験

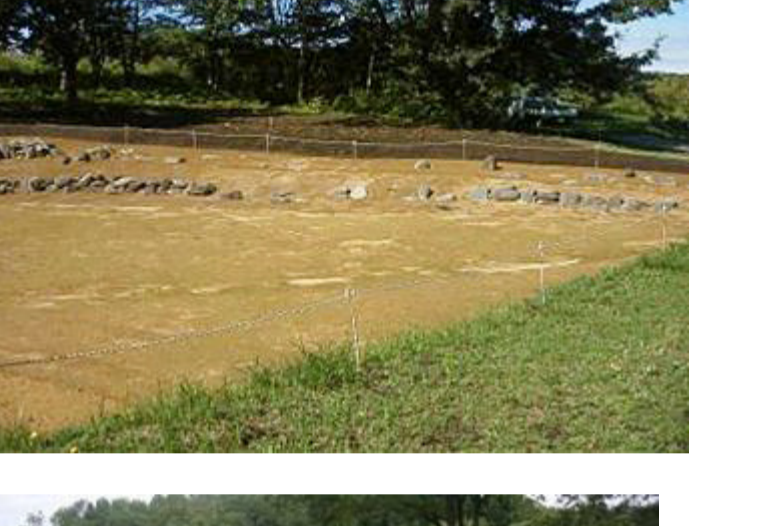
現地暴露試験

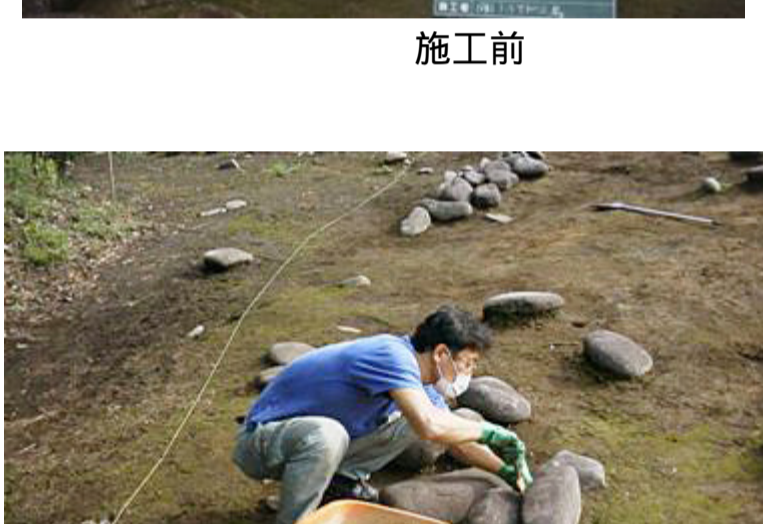
施工前

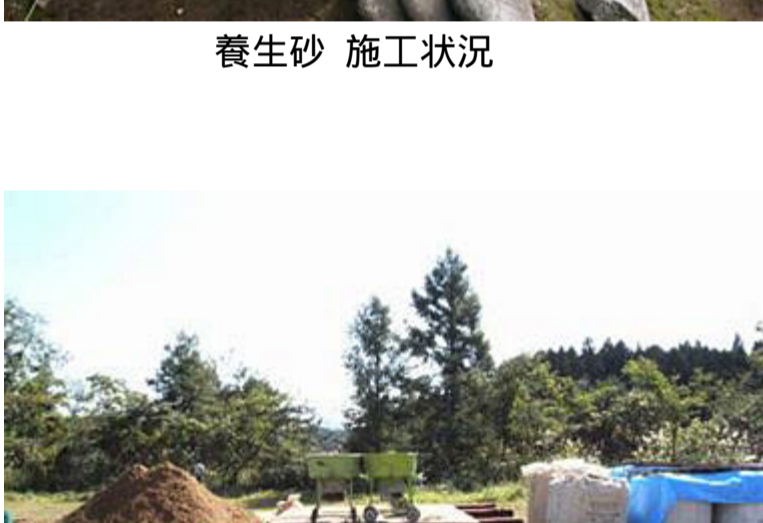
養生砂 施工状況

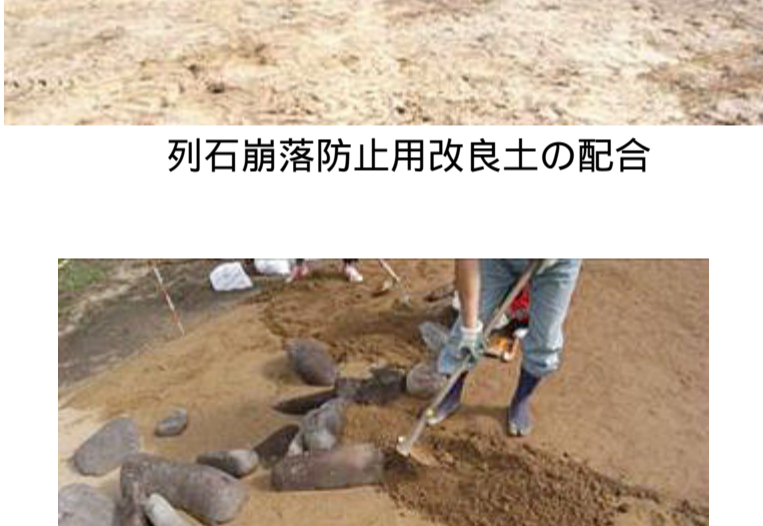
列石崩落防止用改良土の配合

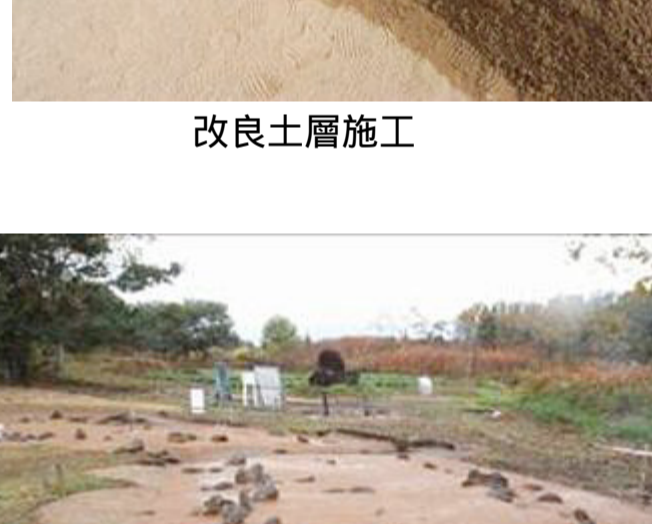
改良土層施工

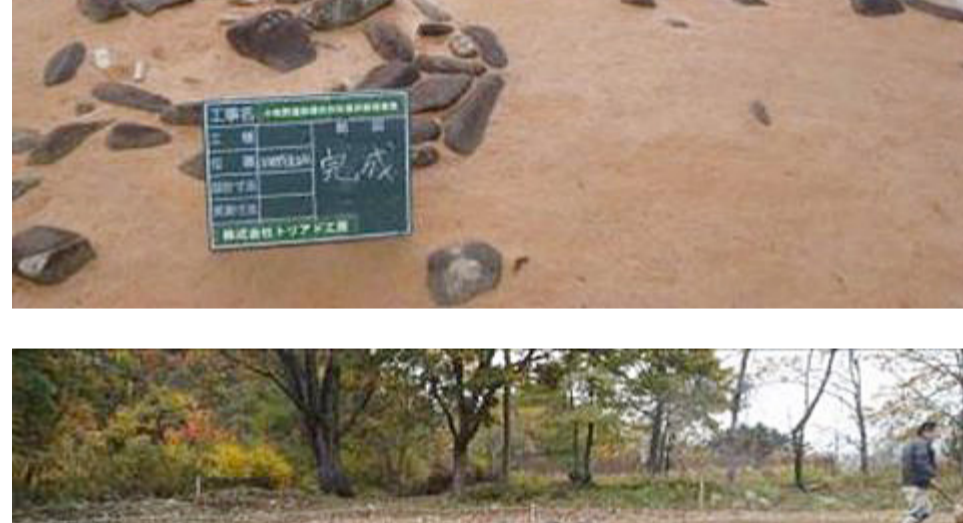
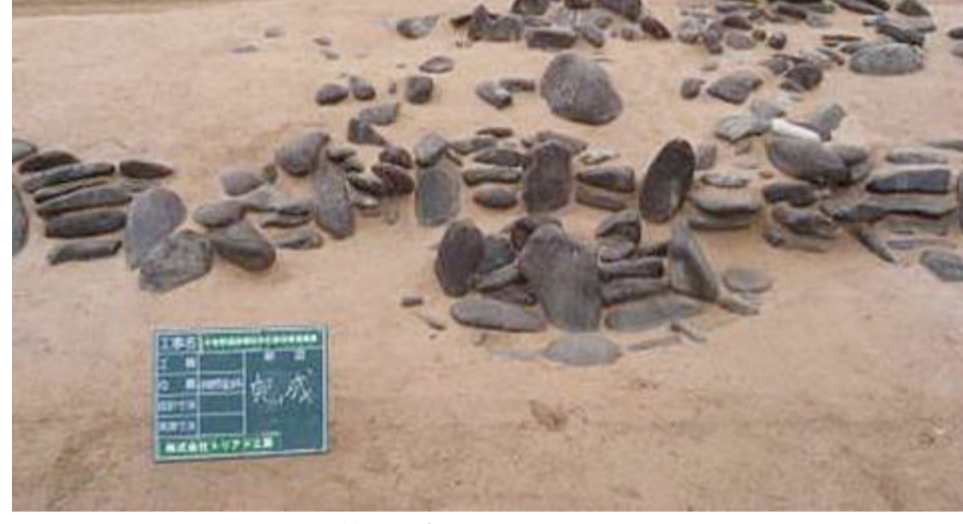
施工完了

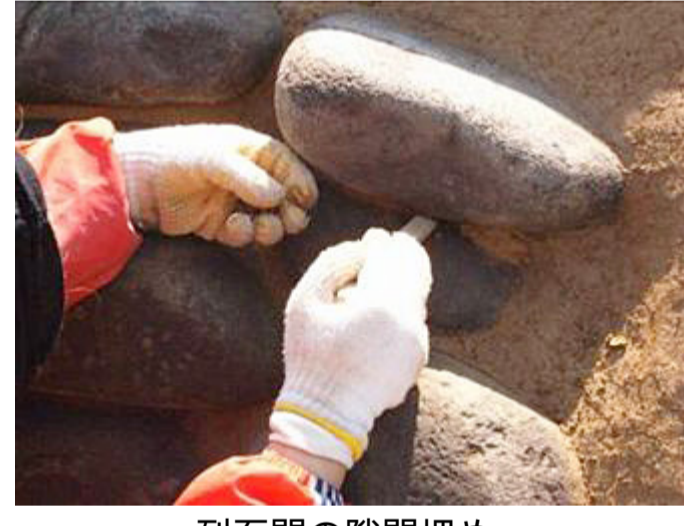
列石間の隙間埋め

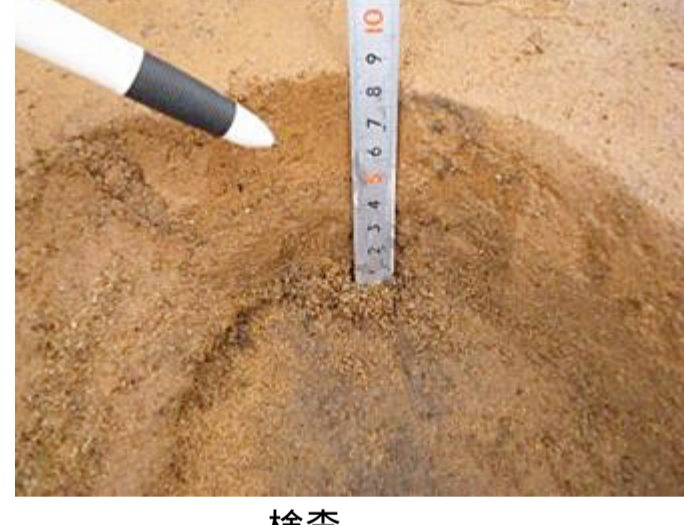
検査

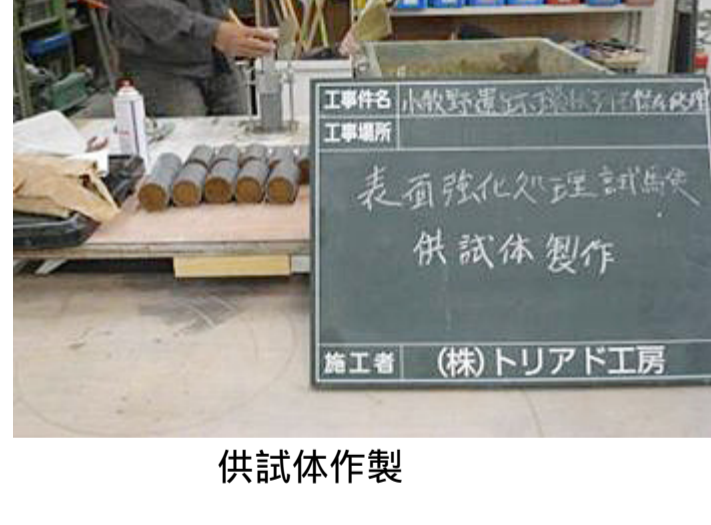
供試体作製

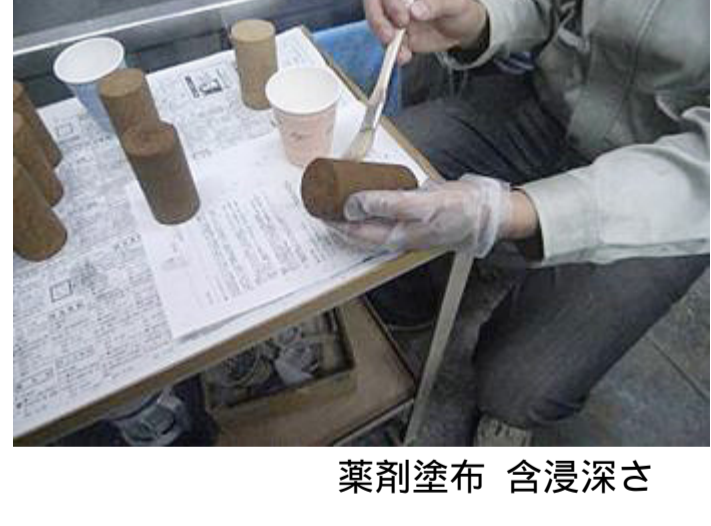
薬剤塗布 含浸深さ

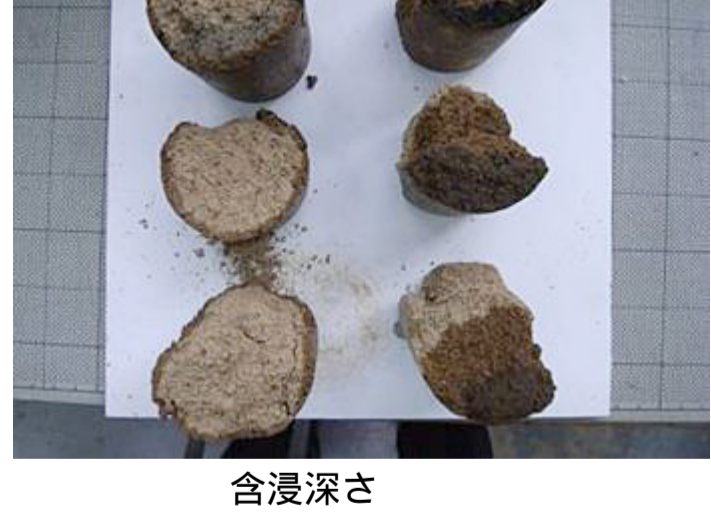
含浸深さ

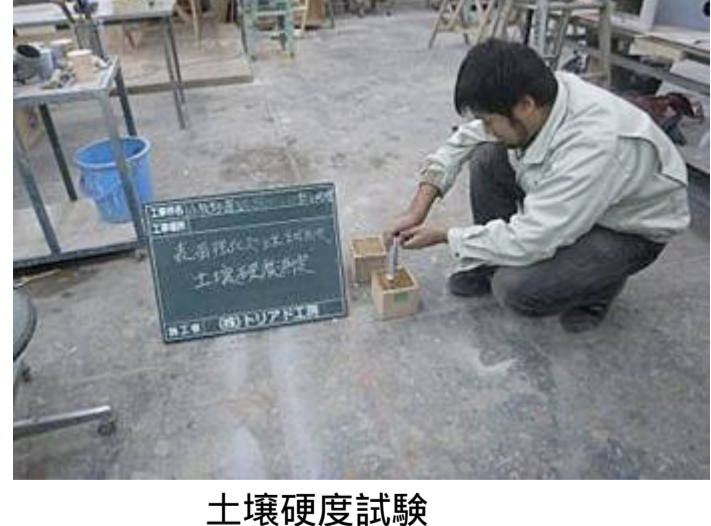
土壌硬度試験

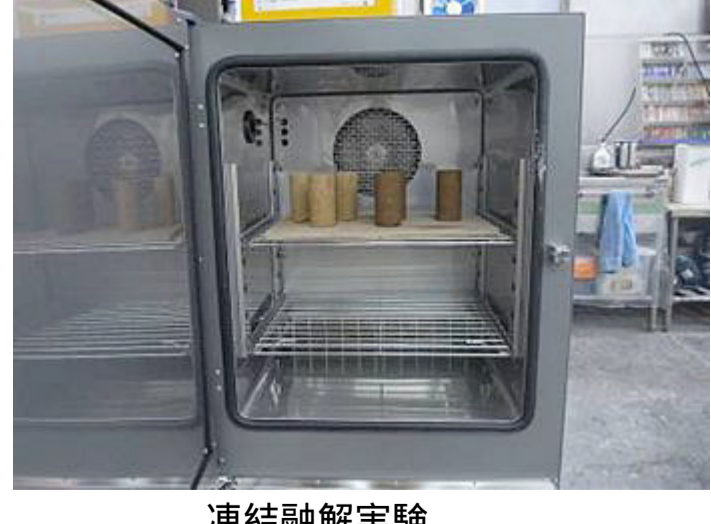
凍結融解実験

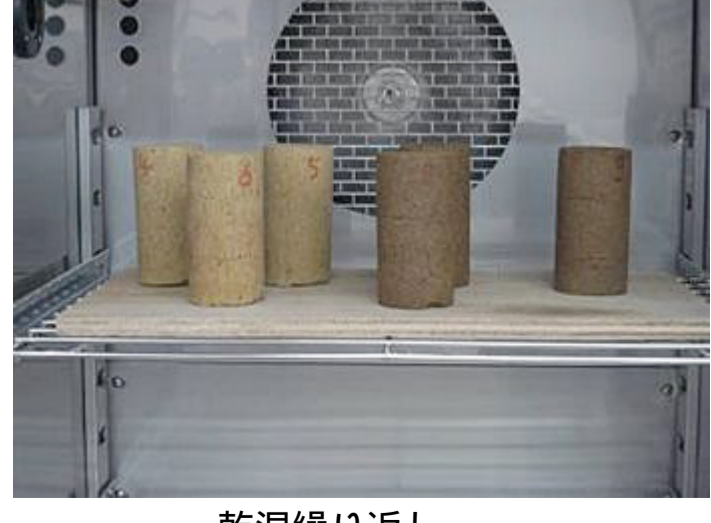
乾湿繰り返し
